PROPUESTA DE CONSERVACIÓN Y RESTAURACIÓN DE LA CRUZ DE SAN JORDI

La cruz se encuentra en la entrada de la localidad de Sant Jordi, Mallorca, concretamente entre las calles de Sant Jordi y Pintor Gabriel Comas. Una furgoneta, el pasado día 4 de septiembre, tuvo un accidente contra ella y este percance ha provocado un grave desmenuzamiento de la misma. Actualmente los restos se encuentran en el Castillo de Bellver.

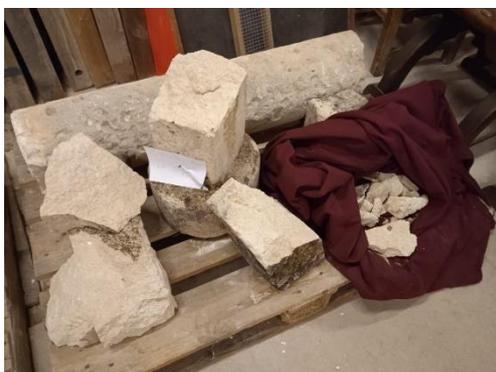
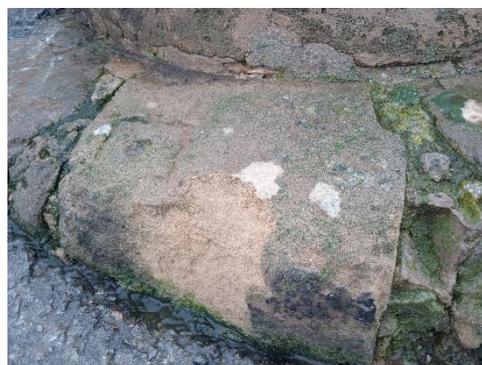
4.1 Pérdida matérica. La principal pérdida es la cruz en sí, debida al accidente ocurrido por medio de un vehículo, los trozos se encuentran reguardados y protegidos. En el segundo escalón de la parte del asfalto se puede observar una pérdida de materia, probablemente producida también por el accidente ya que se muestra bastante nueva la capa a la vista.

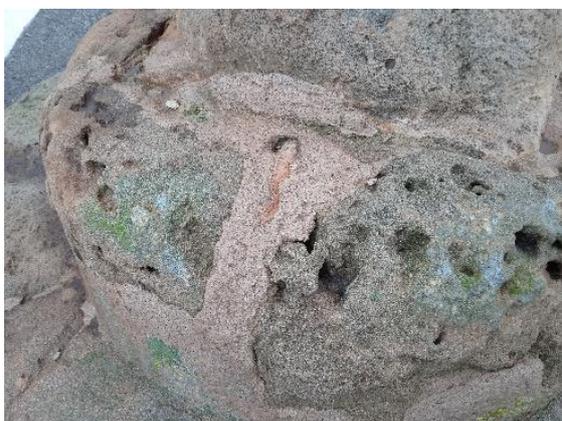
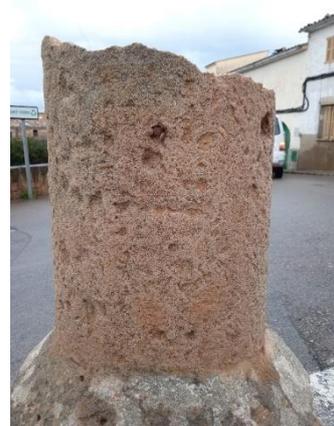
Se observa también todo lo que se supone una disminución del volumen original. Dependiendo de la morfología que queda en la zona de la pérdida y el estado de agregación de la misma, podemos distinguir lesiones originadas por diferentes agentes que afectan al bien en distinto grado de gravedad. La erosión, por ejemplo, no se muestra muy avanzada. Una alveolización generalizada en toda la obra, predominando en la base, con unas medidas de diámetro y profundidad en los orificios, de diferente tamaño, dependiendo de la zona de la pieza.

La alveolización es un fenómeno alterológico caracterizado por la formación y desarrollo de huecos o cavidades de diferentes tamaños y morfologías, llamados alveolos, en el seno de las rocas; dicho fenómeno comporta una disgregación superficial del material grano a grano.

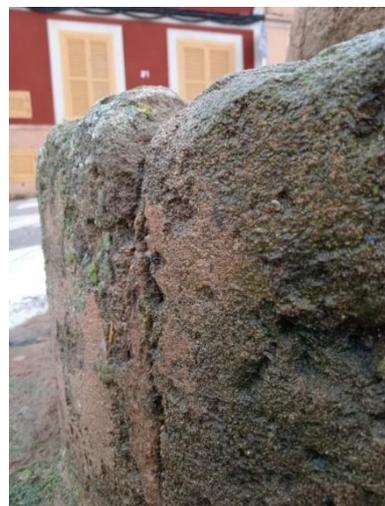
A continuación, encontramos una erosión leve y bastante uniforme, que podríamos atribuir a la fricción y abrasión que producen las partículas arrastradas por el viento o la lluvia; y aunque la superficie pétreo no queda muy descohesionada, sí aporta rugosidad, lo que supone una alteración de la reflectividad original de la materia. De igual manera, la acción antrópica, ya sea en forma de vandalismo, rozamientos o usos indebidos, puede llegar a producir excoriaciones o daños mecánicos que se manifiestan como marcas de impacto o incisiones, especialmente frecuente y, más concretamente, en salientes, más expuestos.

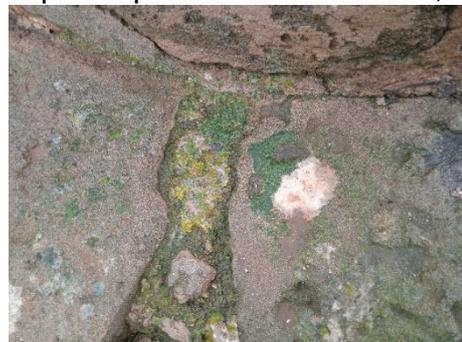
Presenta como una capa blanquecina que podría proceder del agua de lluvia que se acumula en la base de los escalones. Observamos también cambios probablemente producidos por el biodeterioro o quizás por la contaminación, o por una combinación de ambos. Evidente es la presencia de musgos, son estos organismos pluricelulares y fotosintéticos capaces de colonizar grandes superficies de piedra. Necesitan grandes porcentajes de humedad que adquieren del agua de lluvia, ya que los musgos tienen una capacidad limitada para absorber el agua del sustrato. Presenta una cantidad a tener en cuenta.

Consistiría, básicamente, en retirar los musgos que han proliferado en el monumento. Se opta por llevar a cabo la limpieza de manera mecánica, con ayuda de un cepillo con la dureza y características adecuadas, por ejemplo, el cepillo art. 204 RO, de cerda mixta negra/latón con mango de madera de 165 mm de longitud de CTS. Su acción se verá completada gracias al alcohol 70° reforzado, lo que posibilitará el aclarado, sin aportar demasiada humedad puesto que el alcohol acelera la evaporación, y favorecerá la desinfección gracias a las propiedades antisépticas y bactericidas del cloruro presente en la composición sin tener que recurrir a los tóxicos biocidas. Dado que su ubicación en exteriores complica el control de factores limitantes como la humedad, haremos especial hincapié en evitar, en la medida de lo posible, la acumulación de suciedad que pueda constituir un sustrato que favorezca la proliferación de colonizaciones de este tipo, por medio de medidas de mantenimiento y revisiones periódicas, en las que más adelante profundizaremos. La limpieza química para matar las zonas negras producidas por ataques biológicos se llevará a cabo aplicando Biotin R.

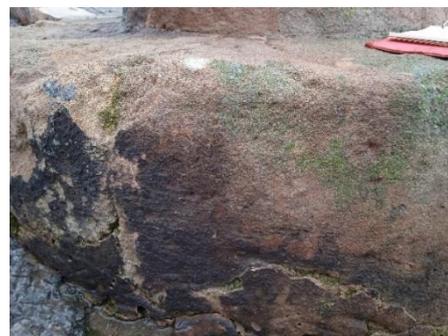
Es de especial interés el lavado diferencial por escorrentía de agua. En él, las zonas por donde normalmente circula el agua se limpian con frecuencia, aunque en este caso lo que ha sucedido es que se han desencadenado en ellas otros procesos de alteración, como la tinción y los ennegrecimientos, (en este caso ayudados también por la contaminación del negro humo de los coches ya que se puede ver claramente como está mayormente afectada la zona situada al mismo nivel de la cuesta por donde circulan a menor distancia).

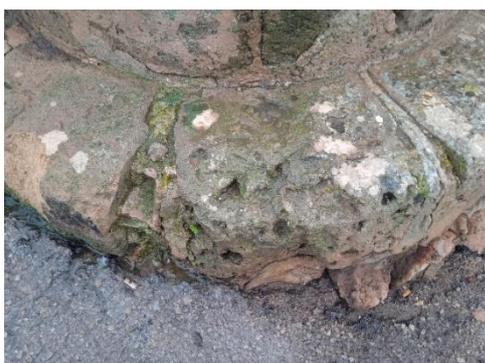
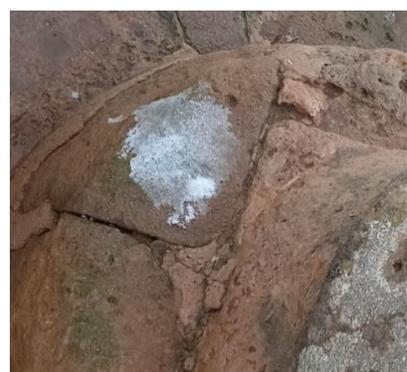
Para cerrar este apartado quedaría hacer referencia a las manchas, que pueden ser de muy diversa naturaleza, grosor y nivel de adherencia al sustrato, junto con una mancha de pintura blanca.

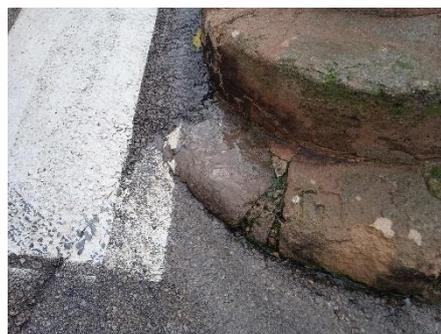
Por el lugar geográfico que ocupa la cruz se presenta un problema, ya que se encuentra en la esquina en el que confluyen dos calles, la cuales están situadas a muy distintos niveles, esto ocasiona que la pieza se encuentre invadida hasta el peldaño superior por su cara posterior y, perdiendo incrustación en el asfalto, conforme se va bajando el nivel de la cuesta en el que se encuentra hasta llegar al giro confluyente con la calle inferior (llamémosla así), que permite apreciarse la base de rocas en la que se encuentra. El asfalto ha sido tan invasivo que incluso pintura del paso de cebra llega a estar sobre uno de sus peldaños.

Este estado probablemente propicia una mala conservación de la cruz ya que es paso constante de peatones, vehículos y está predispuesta a accidentes constantemente. Además de haberse perdido su discurso estético ya que no se aprecia en su totalidad.

Se propone la retirada de todo el asfalto y acera desde la altura del tercer escalón visto, para ir subiendo paulatinamente, dándole el giro a la cruz hasta su terminación contra el muro, con el fin de pretender poder visionar toda la obra de arriba abajo, en su totalidad y conseguir que sus tres peldaños queden al aire, dejando una distancia de unos 30 cm entre los peldaños y el asfalto. Se procurará mantener el nivel de inclinación, e ir avanzando muy despacio y delicadamente, y así poder observar el estado en el que se encuentra, ya que se desconoce el deterioro en el que se encuentra. Posteriormente se incorporará un sistema de seguridad y protección para la obra misma y los vía-andantes, que procure la conservación y mantenimiento de la obra. Será seleccionado bajo la consultoría del departamento de urbanismo.
