## INFORME TÉCNICO DE SUBSANACIÓN DE DEFICIENCIAS Y MEJORAS NECESARIAS PARA EL ACONDICIONAMIENTO DE LA OIT DEL PARC DE LA MAR

**Fundació Turisme Palma 365**

**Marc Picó Autonell (Arquitecto técnico)**

09 de junio de 2020

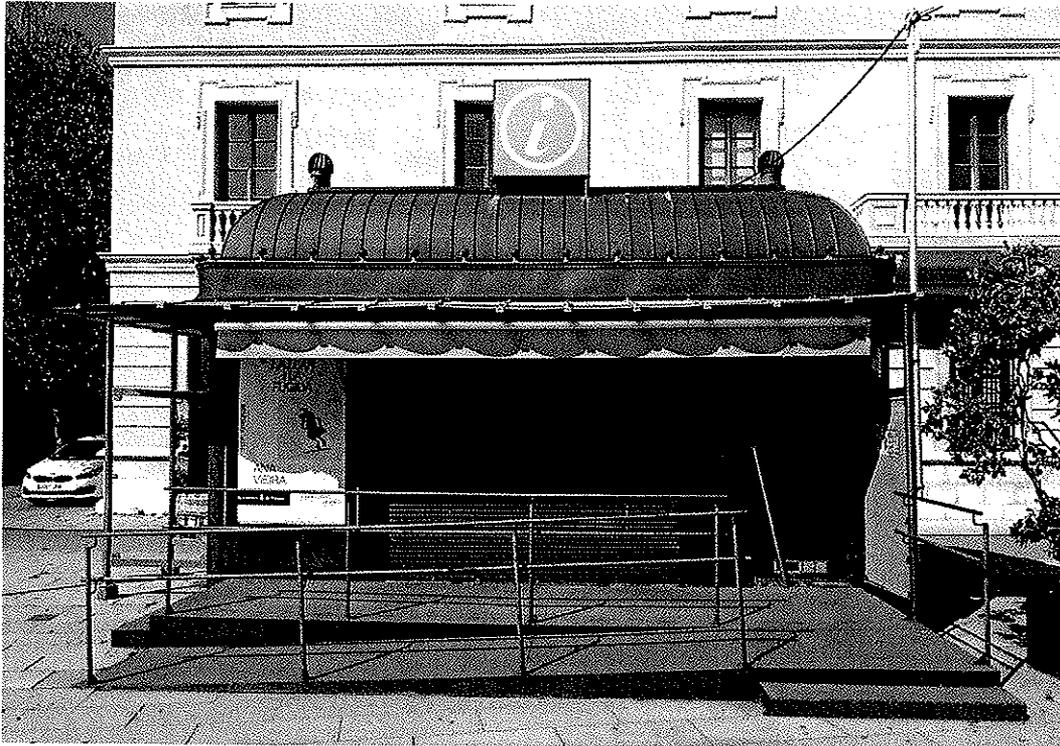
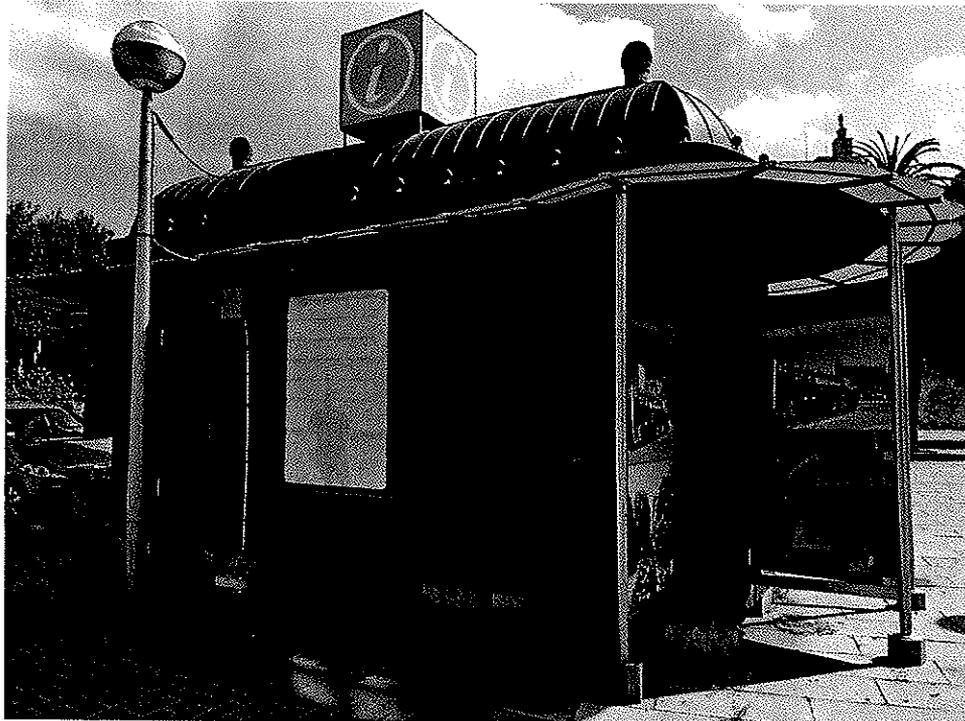
Deterioro de los elementos estéticos exteriores, como desgaste de la pintura de acabado, zonas afectadas por óxido, manchas y ralladuras.

El deterioro del establecimiento se puede deber a un conjunto de diversas causas, como pueden ser el ambiente agresivo que suponen las zonas cercanas al mar, la exposición del propio local a actos vandálicos y la antigüedad del mismo.

En su conjunto, se trata de patologías propias del paso del tiempo y de la exposición del establecimiento a diferentes agentes (vandalismo, climatología, organismos biológicos, etc.).

Baja.

Fotografía 01. Vista exterior del quiosco

Fotografía 02. Vista exterior posterior del quiosco

Primeramente se recomienda el saneado de las zonas oxidadas, eliminando el óxido mediante un cepillo de púas, para posteriormente aplicar una mano de destructor de óxido tipo "Axton" o similar.

Posteriormente se deberá limpiar y preparar la superficie exterior mediante chorro de agua a presión. Si no fuera suficiente para eliminar las manchas existentes se deberá aplicar algún tipo de detergente alcalino mezclado con agua.

Finalmente, una vez se haya procedido a la preparación y la limpieza del soporte, se aplicará una mano de fondo y dos manos de acabado de pintura de protección anticorrosiva con acabado tipo forja, similar al existente.

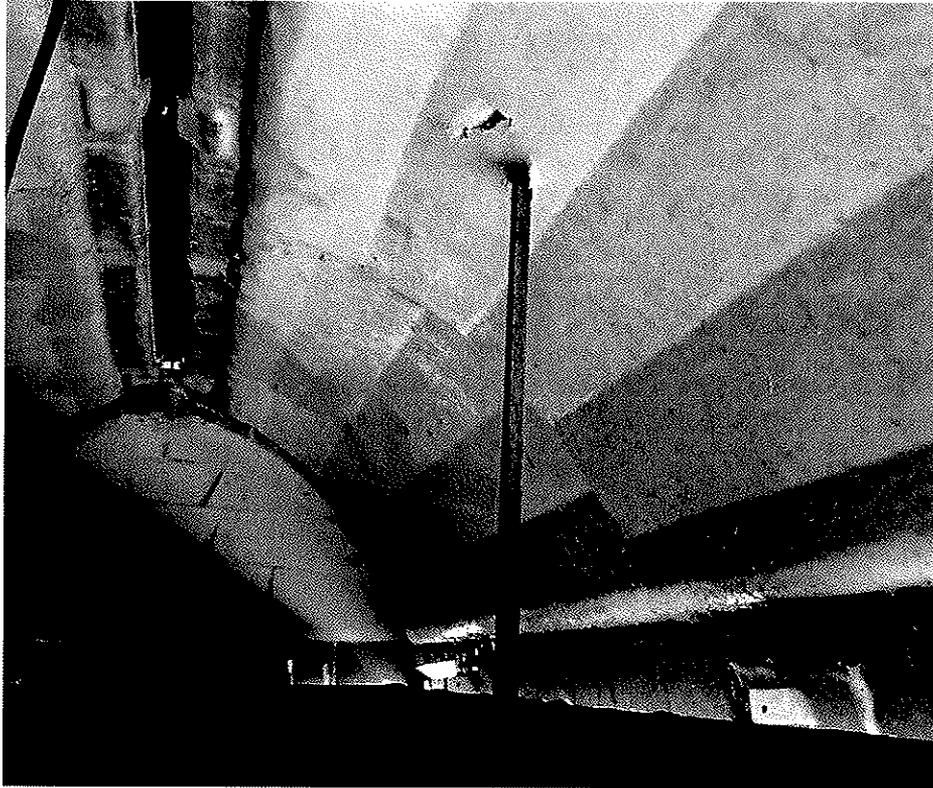
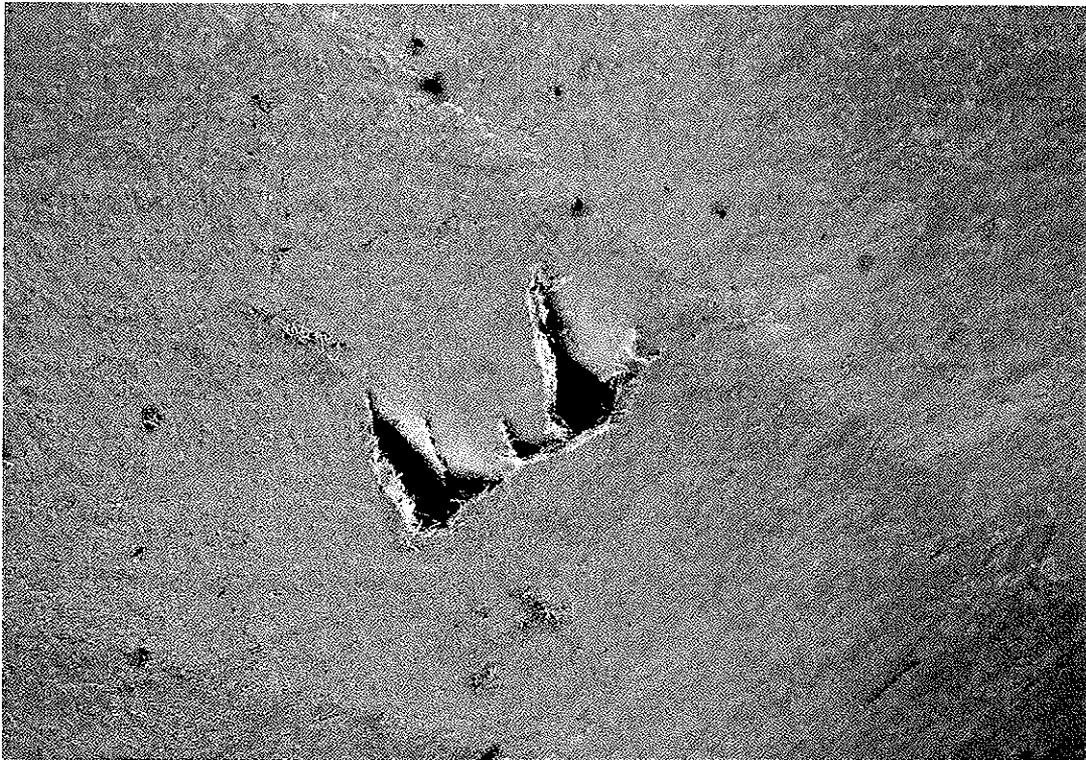
Se aprecian diferentes orificios en la cubierta de fibra de vidrio, haciendo susceptible la filtración de agua de lluvia al interior del local.

Esta situación se agrava debido a la obsolescencia de la instalación eléctrica y los elementos eléctricos sin protección situados en la zona sobre el falso techo, tal como luminarias, conexión de la puerta arrollable, etc.

Esta combinación de causas (filtración de agua e instalación eléctrica obsoleta) compromete la seguridad de los ocupantes y del propio local.

Dichos agujeros se han generado debido a la instalación de la señal "i" en cubierta, sin haber realizado ningún tipo de sellado que impidiera la entrada del agua desde el exterior ni haber dispuesto ningún tipo de protección a tal efecto.

Urgente.

Fotografía 07. Orificios en cubierta.

Fotografía 08. Orificios en cubierta.

Sellado total de la cubierta para evitar filtraciones de agua.

Por su parte inferior se recomienda la proyección de una capa de poliuretano en toda su superficie, previa limpieza del soporte.

Por el exterior se deberán sellar los orificios mediante algún producto de composición elástica, tipo Sikaflex o similar.

Previamente, se recomienda la limpieza y eliminación del óxido de las barras metálicas que sirven de soporte para el cartel "i" en la cubierta y la aplicación de un pasivador para evitar futuras roturas de la cubierta debido al aumento de volumen del soporte debido a la corrosión.

Una vez finalizadas las actuaciones arriba mencionadas, se aconseja la colocación de una pletina de acero inoxidable en la cara superior del cartel "i" a modo de cubrición y con un pequeño vuelo perimetral de 15-20cm, protegiéndolo del agua de lluvia.

Finalmente se deberá realizar una prueba de estanqueidad mediante la proyección de agua sobre la cubierta.

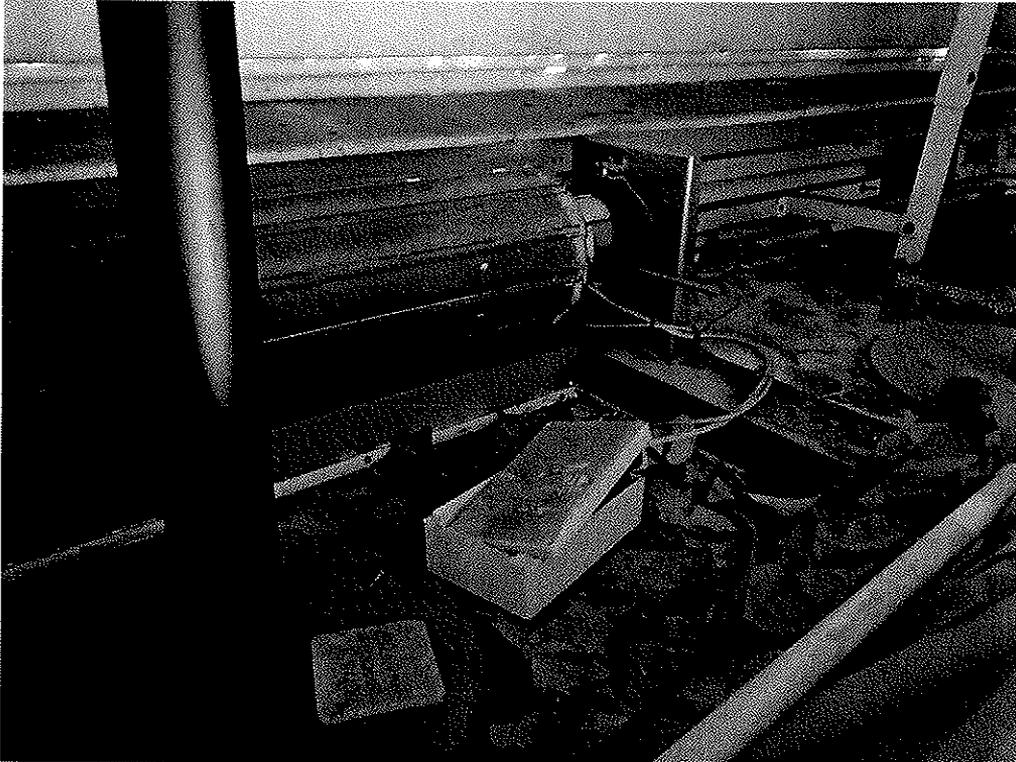
Instalación eléctrica del local irregular y obsoleta, incumpliendo con la normativa actual al respecto (Real Decreto 842/2002, por el que se aprueba el Reglamento Electrotécnico de Baja Tensión. REBT-02).

Todo ello supone un riesgo para la seguridad de los ocupantes y la integridad del propio local, en combinación con el agua que pudiera llegar a filtrarse por la cubierta del quiosco.

Probablemente la instalación eléctrica existente no se ha modernizado desde la puesta en servicio del local en los años 70.

Acumulación de suciedad y escombros en espacio sobre falso techo y en zona inferior del local.

Falta de mantenimiento generalizada. El local, al elevarse sobre el nivel del suelo es susceptible de acumulación de suciedad y escombros, siendo este espacio accesible a personas ajenas al local. Todo ello compromete la salubridad e higiene de los ocupantes.

Fotografía 09. Conexión puerta arrollable sobre falso techo y suciedad.

Se recomienda la sustitución total de la instalación eléctrica del local por instalador cualificado, adaptándola a la normativa vigente y regularizando su situación.

La nueva instalación deberá alimentar a los elementos existentes: luminarias, tomas de corriente, motor de la puerta arrollable y a la nueva instalación de aire acondicionado.

Previo a cualquier actuación se deberá proceder a la desconexión de la instalación eléctrica actual de la red de alumbrado público.

Limpieza y desinfección total del espacio sobre falso techo y bajo el local. Una vez se haya procedido a su limpieza, se recomienda llevar un mantenimiento constante de las instalaciones, además de sellar la zona bajo el local, de manera que imposibilite el acceso a personas ajenas y la acumulación de escombros y suciedad.

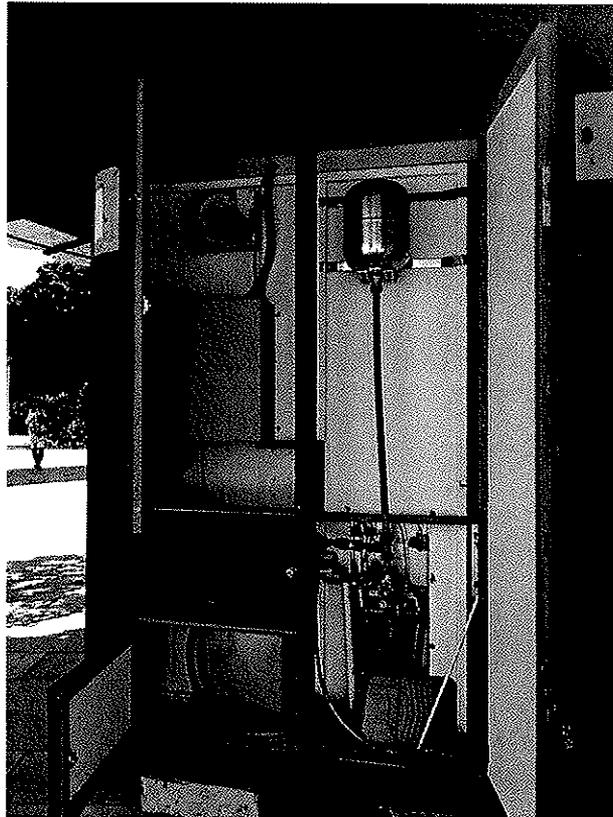
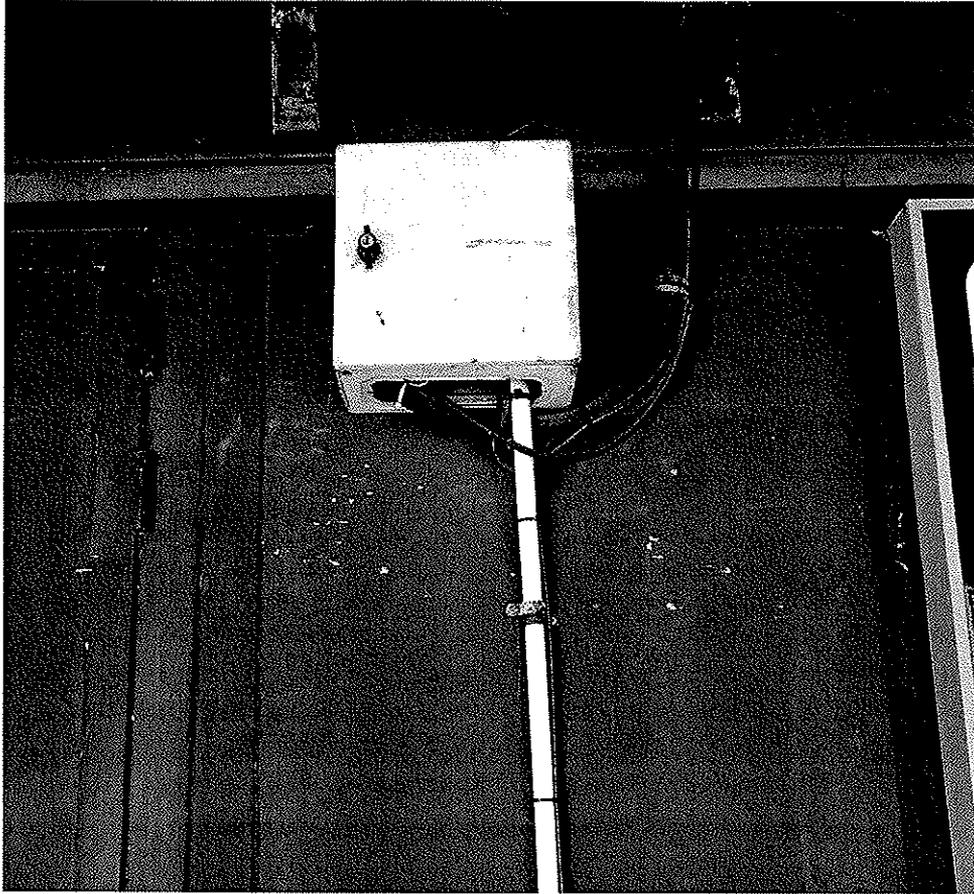
Urgente.

Fotografía 10. Armario instalaciones.

Fotografía 11. Instalación eléctrica.

El instalador deberá tramitar la documentación necesaria para la solicitud del contrato de suministro por parte de la compañía suministradora y la puesta en servicio de la misma.

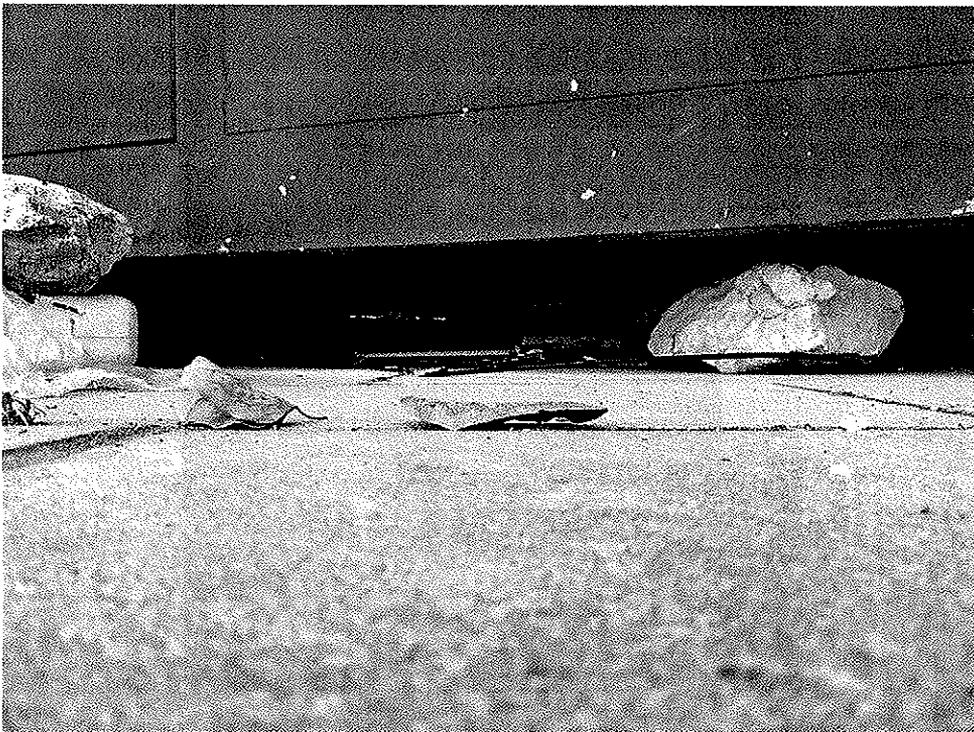
Urgente.

Fotografía 12. Suciedad y escombros bajo local

Para ello será necesaria la instalación de una chapa metálica de unos 30cm de anchura, a modo de faldón, que permita ocultar la zona bajo el local.

Además, aprovechando todos los trabajos que se deberán llevar a cabo, se recomienda que se proceda al vaciado del local para su posterior limpieza y desinfección en su totalidad, incluso su desinsectación y desratización.
