PROPUESTA DE CONSERVACIÓN Y RESTAURACIÓN DE LA CRUZ DE SAN JORDI

La cruz se encuentra en la entrada de la localidad de Sant Jordi, Mallorca, concretamente entre las calles de Sant Jordi y Pintor Gabriel Comas. Una furgoneta, el pasado día 4 de septiembre, tuvo un accidente contra ella y este percance ha provocado un grave desmenuzamiento de la misma. Actualmente los restos se encuentran en el Castillo de Bellver.

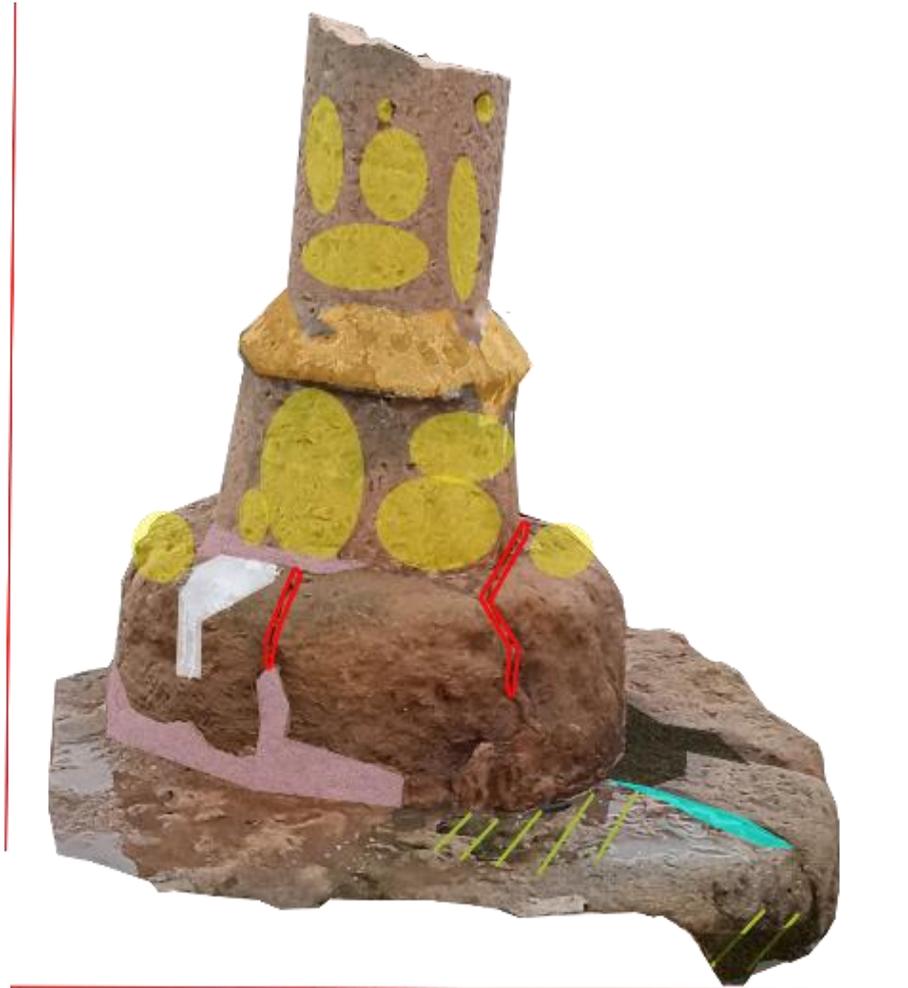
Fig.3- Morteros añadidos.

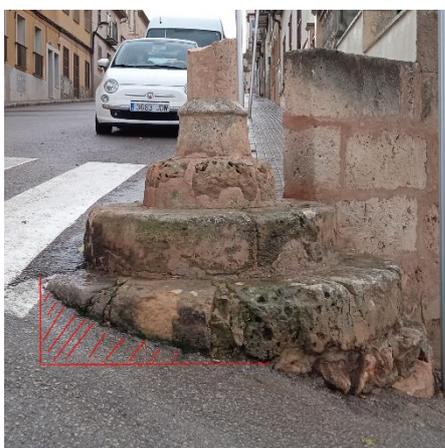
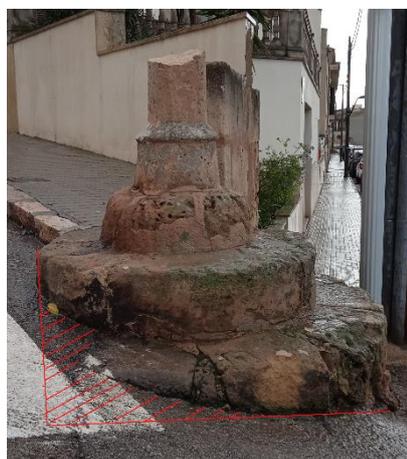
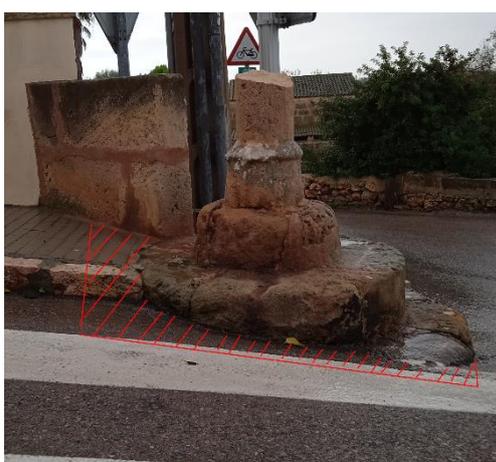
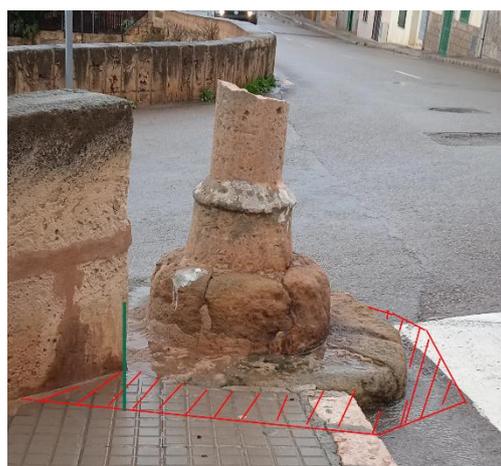
Por el lugar geográfico que ocupa la cruz se presenta un problema, ya que se encuentra en la esquina en el que confluyen dos calles, la cuales están situadas a muy distintos niveles, esto ocasiona que la pieza se encuentre invadida hasta el peldaño superior por su cara posterior y, perdiendo incrustación en el asfalto, conforme se va bajando el nivel de la cuesta en el que se encuentra hasta llegar al giro confluyente con la calle inferior (llamémosla así), que permite apreciarse la base de rocas en la que se encuentra. El asfalto ha sido tan invasivo que incluso pintura del paso de cebra llega a estar sobre uno de sus peldaños.

Se propone la retirada de todo el asfalto y acera desde la altura del tercer escalón visto, para ir subiendo paulatinamente, dándole el giro a la cruz hasta su terminación contra el muro, con el fin de pretender poder visionar toda la obra de arriba abajo, en su totalidad y conseguir que sus tres peldaños queden al aire, dejando una distancia de unos 30 cm entre los peldaños y el asfalto. Se procurará mantener el nivel de inclinación, e ir avanzando muy despacio y delicadamente, y así poder observar el estado en el que se encuentra, ya que se desconoce el deterioro en el que se encuentra. Posteriormente se incorporará un sistema de seguridad y protección para la obra misma y los vía-andantes, que procure la conservación y mantenimiento de la obra. Será seleccionado bajo la consultoría del departamento de urbanismo.
